REPORTAGE Restauratie glas-in-lood Laurentiuskerk in volle gang

Mariaraam schittert weer als vanouds

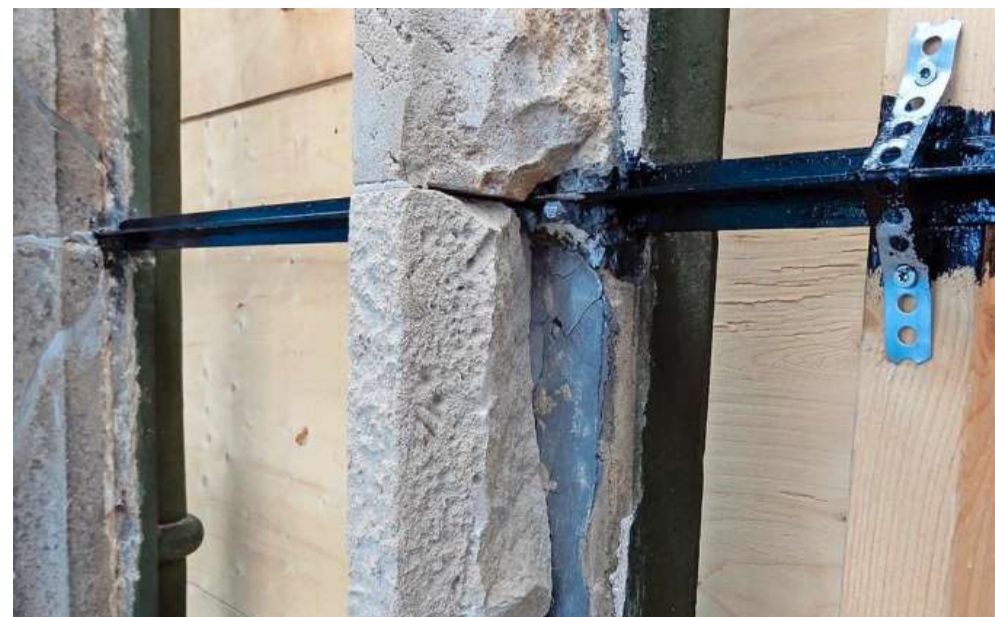
Een van de afgebrokkelde raamstijlen, de aanleiding voor de restauratie.

Al maanden zijn medewerkers van aannemer Pronk Bouw op de hoge steigers bezig met de vensters. Het glas is verwijderd, de openingen dichtgetimmerd tegen het inregenen en tocht. De oude raamstijlen waren aan vervanging toe. Het keiharde cementbeton was te slecht om te repareren. Het brokkelde af. Het natuurstenen bovenwerk met zijn ronde vormen, de zogenoemde tracering, blijft wel behouden. Een grondige opknapping van deze rondingen volstaat. De bouwvakkers halen de onderdelen los, vullen scheuren op, zetten de boel terug op hun plaats en vullen gaten. Het diverse ijzerwerk wordt ontroest en behandeld.

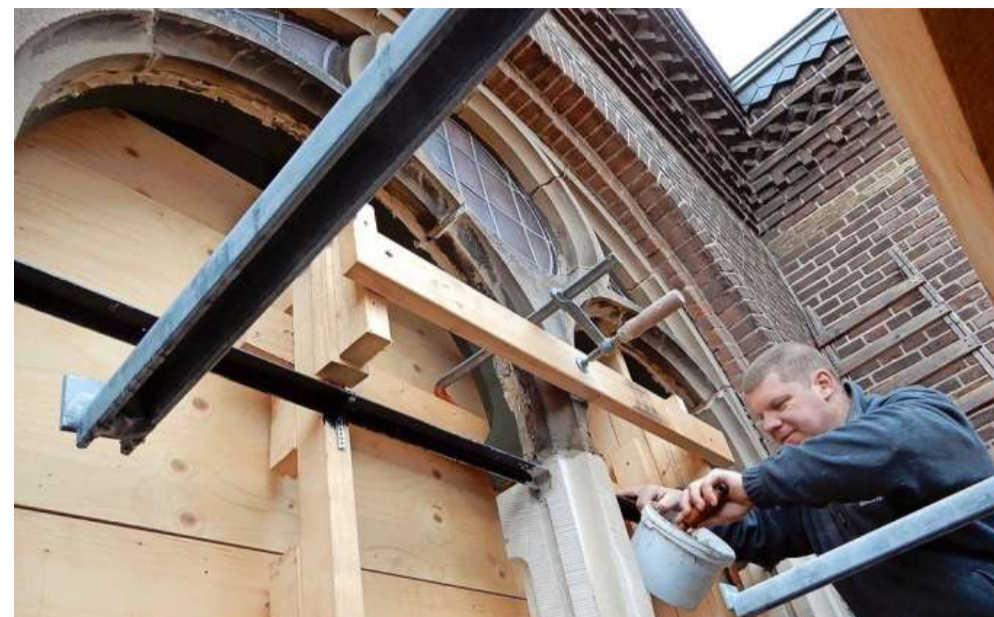
Een van de bouwvakkers bezig met het voegen van naden.

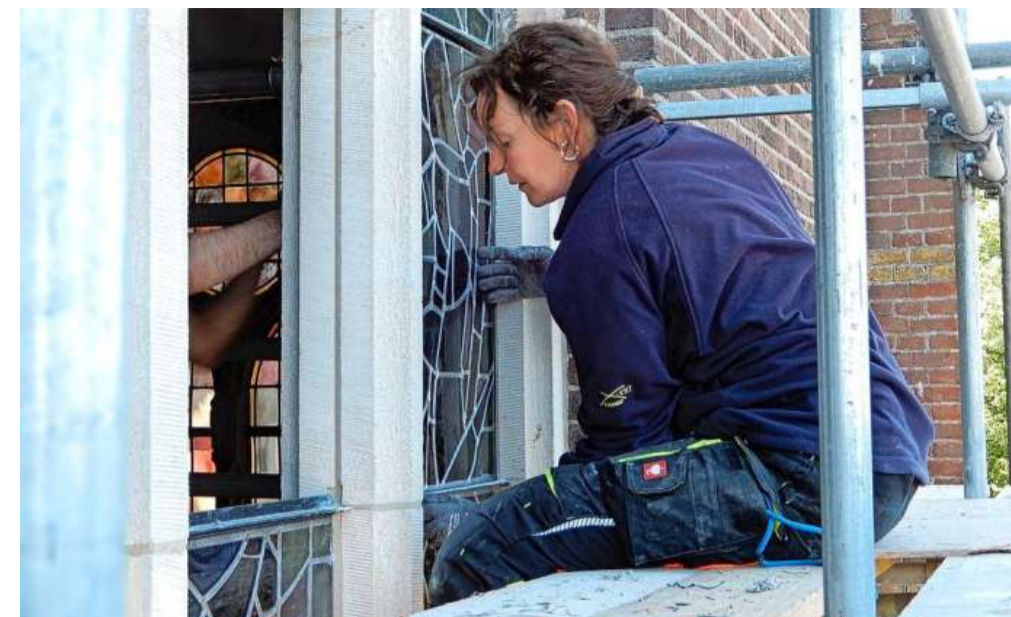
Zwaar werk bovenop de steiger, zeker als het tegenzit.

Het is afzien vandaag. De gerestaureerde panelen passen niet lekker. Hoe kan dat nou? „Alles is hier oud en scheef”, moppert ze. „De natuurstenen stijlen geven niet mee, het glas evenmin. Je kan niet te veel kracht zetten, want dan breekt de boel.” Stressen dus. Glazenier is een mooi vak, maar nu even niet. Andermaal schaaft Marije een millimeter lood weg. Nog maar eens proberen. Op de steiger in de kerk begeleidt Erik de montage van binnenuit. Na veel wrikken en wroeten zit het raam op zijn plaats. Het gapende gat is dicht en het ziet er meteen lekker uit. Marije: „Het is pas echt mooi als alles is gekit en gevoegd.”

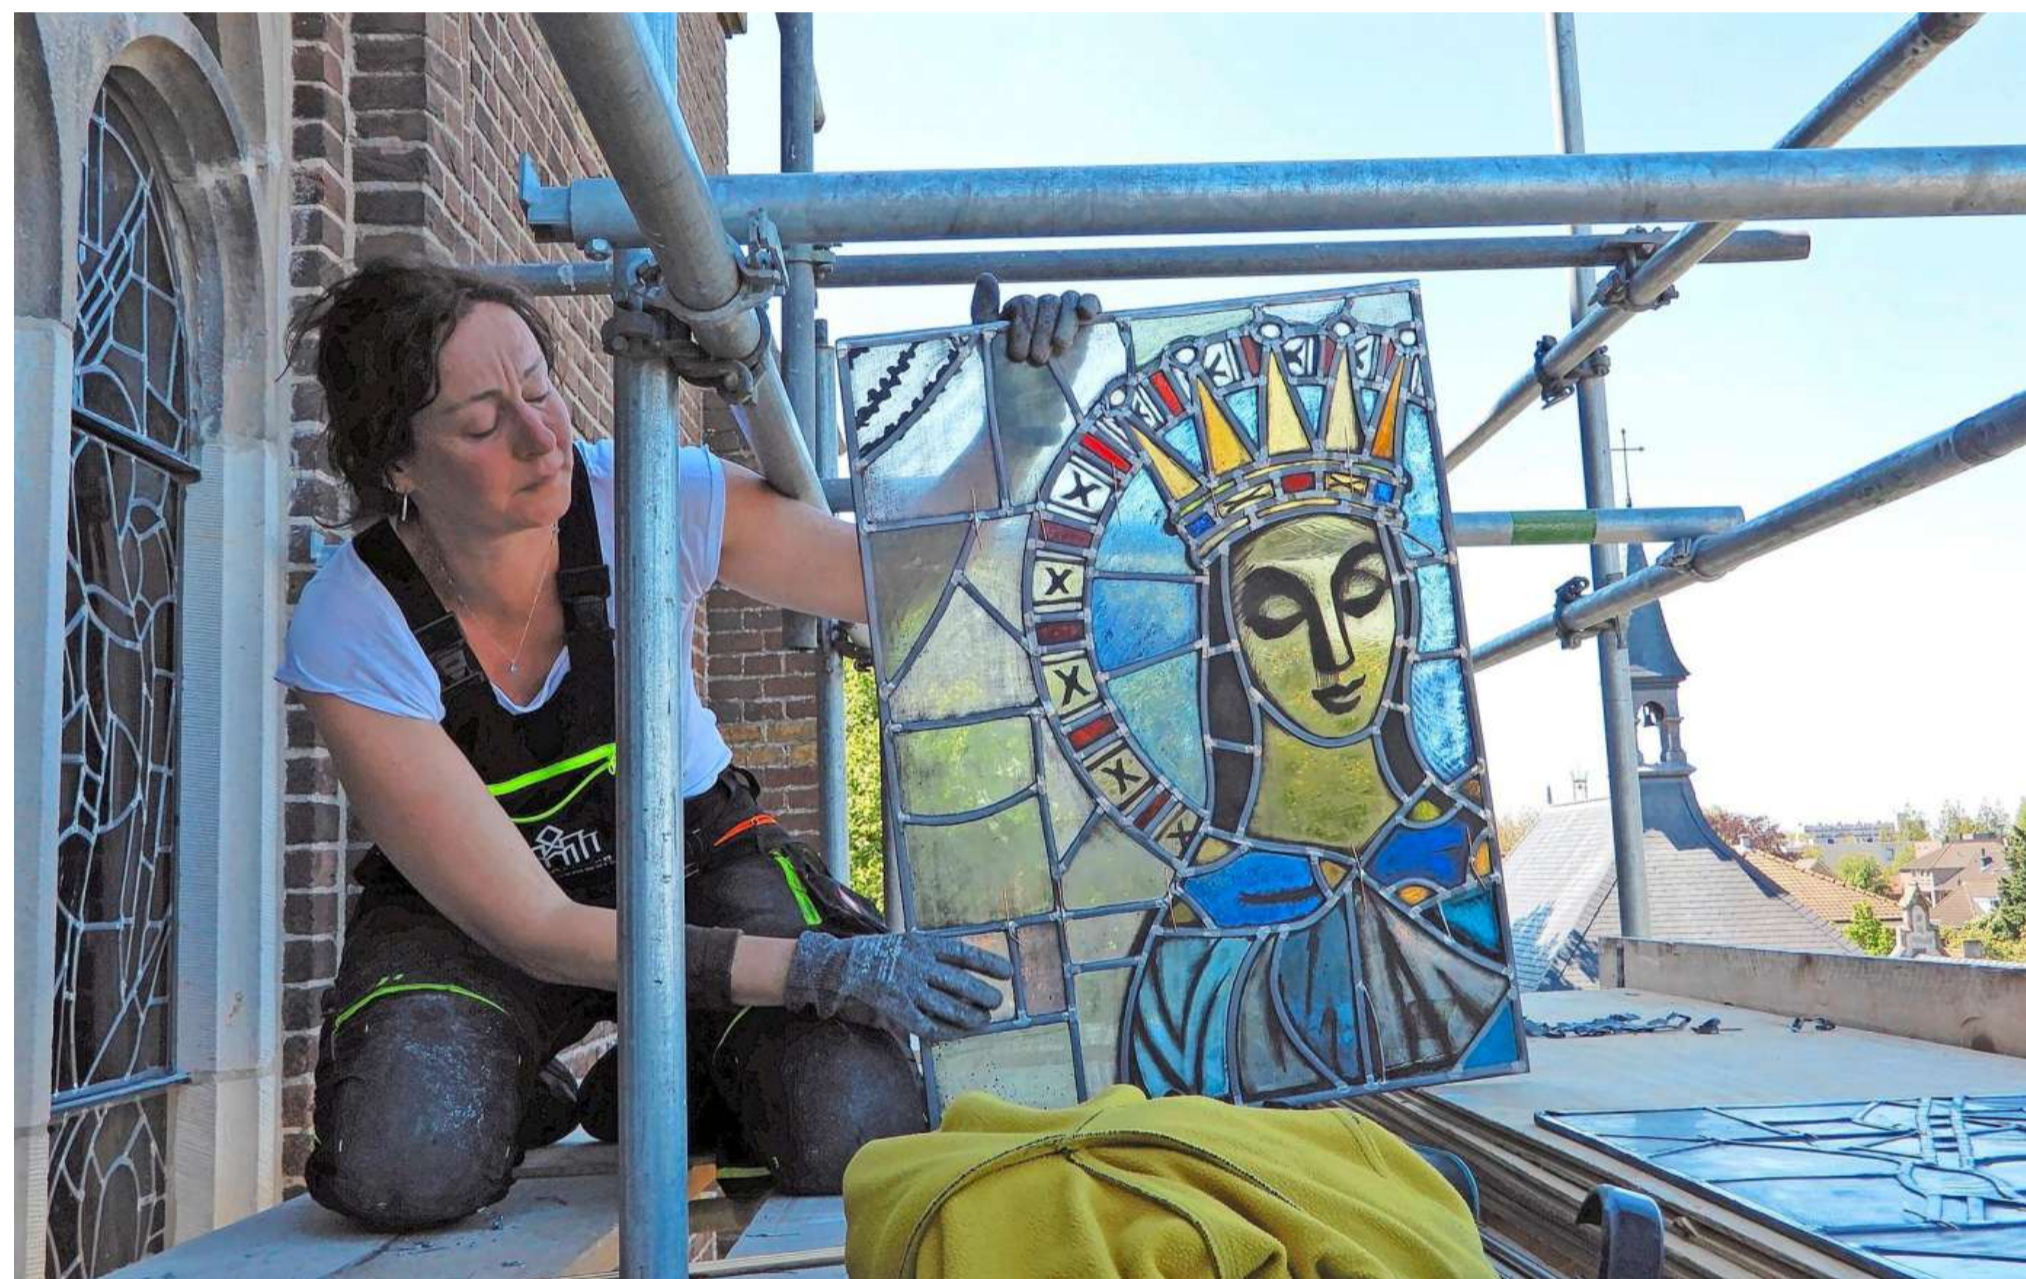
Glazenier Marije Wolfswinkel met het centrale paneel van het grote Mariaraam van kunstenaar Jan Everts.

Intussen krijgt het uitgenomen glaswerk een opknapping in het atelier Lichtraamwerk van glazenier Marije Wolfswinkel. Zij en haar medewerkers halen alle glaasjes uit de panelen. Meestal volstaat een sopje. Helaas is er veel breuk, ontstaan bij het verwijderen van het glas uit de – keiharde – omlis-

ting. „Het glas zelf was eigenlijk nog goed. Maar het moest en zou er uit. Superzonde. Een tegenvaller.” Het ene glaasje kan gelijmd, het andere moet vervangen. Niet alle glaasjes zijn indertijd even goed gebrand. Ze krijgen extra kleurstof en gaan samen met de nieuwe glaasjes de oven in. Tot slot worden de raampanelen weer opgebouwd. Alles puur handwerk.

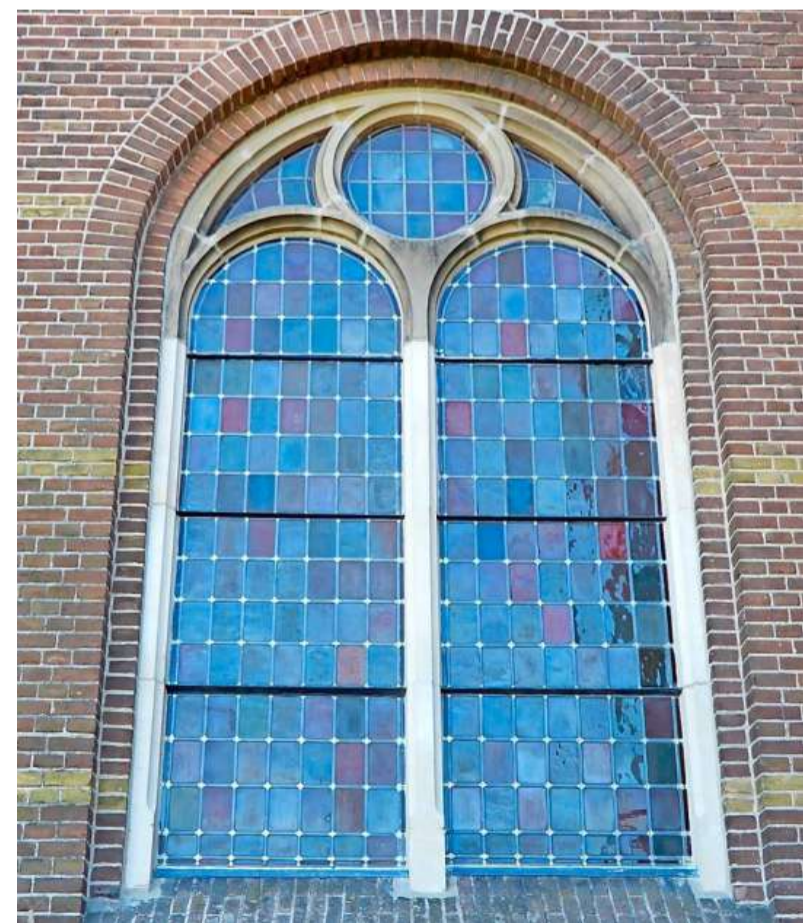
Een van de voltooide, zeer karakteristieke ruitjesramen, strak in nieuw lood. De raamstijlen zijn nieuw, de tracering erboven is gerestaureerd.

Een enkele bouwvakker smeert voegen aan. Goed te zien is welke vensters wel en welke nog geen beurt hebben gehad. De nieuwe stijlen, machinaal gezaagd uit een Bentheimer rots (zandsteen) zijn helderwit. Dit terwijl de oude, gerepareerde traceringen daarboven hun oude grauwe kleur hebben behouden. Dat kleurverschil is een raar gezicht. Het zal gauw genoeg via natuurlijke weg verdwijnen, stelt Rozestraten gerust.
